2022年6月にカリフォルニアで発生したMV-22の事故に係る
事故調査報告書及び再発防止策の確認結果

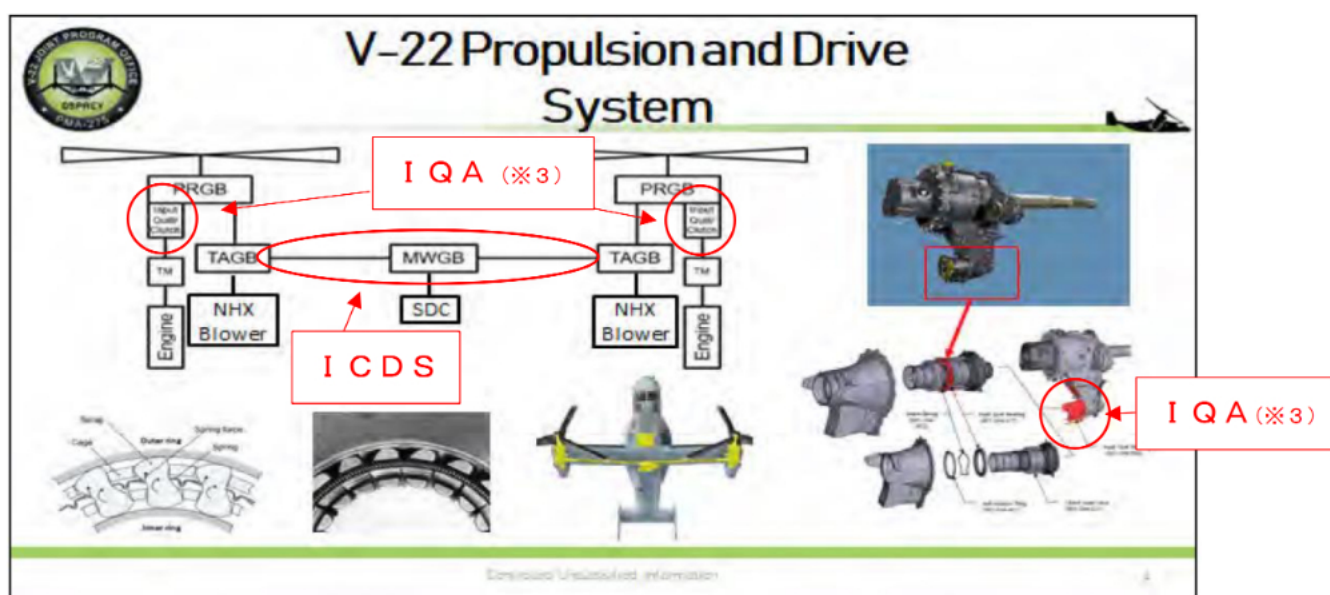
事故調査報告書を基に作成

その後、防衛省から米側に対し、今般の事故は、両方のエンジンにおいてハード・クラッチ・エンゲージメント（HCE（※1））が発生することにより、航空機の片側のエンジンから他方のローターへ動力を伝達する系統（ICDS（※2））が故障したため、右側のプロップローターが推力を失ったものの、左側のプロップローターは一定の推力を維持していたことから、左右のバランスが崩れて墜落したものであることを確認した。

（※1）プロペラとそのエンジンをつなぐクラッチが離れ、再結合する際に衝撃が発生する現象

（※2）Interconnect Drive System

（※3）Input Quill Assembly（クラッチに関連する部品）

今般の報告書を精査するとともに、防衛省から米側に対し、報告書の記載内容の細部を確認した結果、再発防止のため、使用時間が800時間を超えるクラッチに関連する部品（IQA）を交換することにより、HCEの発生を99%以上低減可能であり、安全に運航できることを確認した。
