# 東大和市 街路樹更新計画

令和8年3月  
東大和市

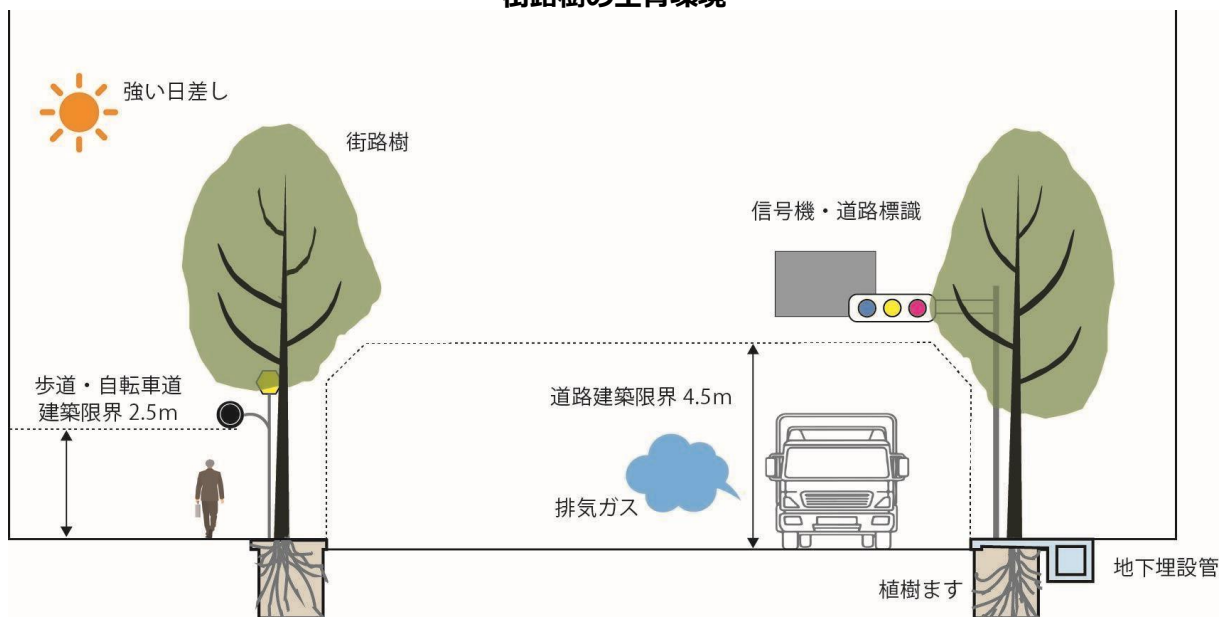
#### 街路樹の生育環境

街路樹には多くの機能があり、都市環境の形成には欠かせないものです。しかし、山林などに生育する樹木と異なり、街路樹は、道路特有の様々な制約や厳しい環境の下で生育しています。

- ・ 建築限界内に伸びた枝葉は通行の支障となるため剪定されます。
- ・ 道路には、街路樹以外にも、電柱や電線、街路灯、信号等の工作物が設置されているため、街路樹の枝葉がそれらの工作物に影響を与えないように管理されなければなりません。
- ・ 道路の地下には、水道管やガス管、排水管などの地下埋設物が設置されており、根がそれらの工作物の工事の際に切断されてしまうことがあります。

- ・ 街路樹は、車両の排気ガス、夏の強い日差し等の厳しい環境下で生育しています。
- ・ 街路樹は、狭い植樹帯の中で生育しており、十分に根を広げることができません。また、十分な養分や水分を得ることが困難です。

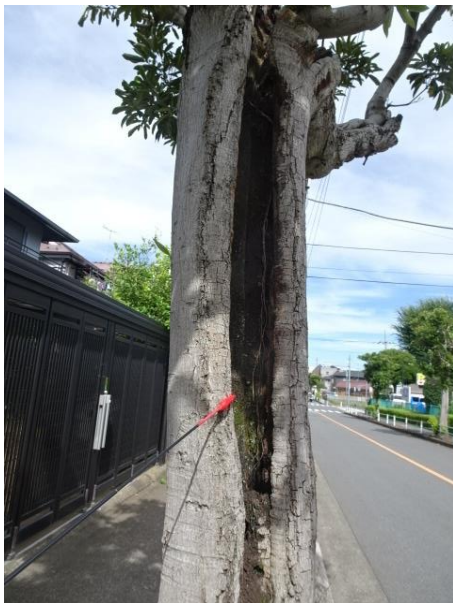
一部の路線の街路樹は、老木化・大径木化<sup>※1</sup>が進行しており、樹勢<sup>※2</sup>の衰退や幹の腐朽による倒木・落枝等による事故が懸念されます。

老木化した街路樹（785号線）

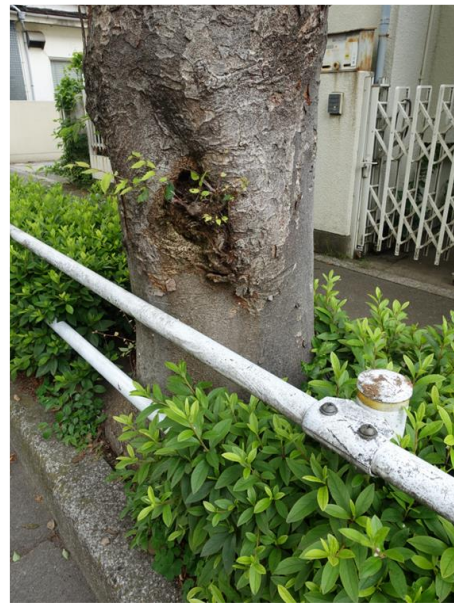
特に、樹高の高いケヤキ（平均約12m）は、点検も容易ではなく、倒木や落枝の際に大きな被害が生じる可能性があります。

大径木化した街路樹  
（3号線：けやき通り）

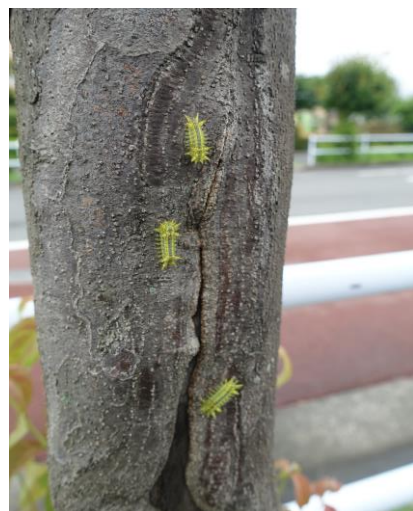
街路樹に発生する虫の多くは毒がありませんが、イラガやチャドクガ等、幼虫のトゲや成虫の鱗粉に毒をもつ虫が発生すると、歩行者に被害が及ぶ場合があります。

イラガの幼虫 (133号線)

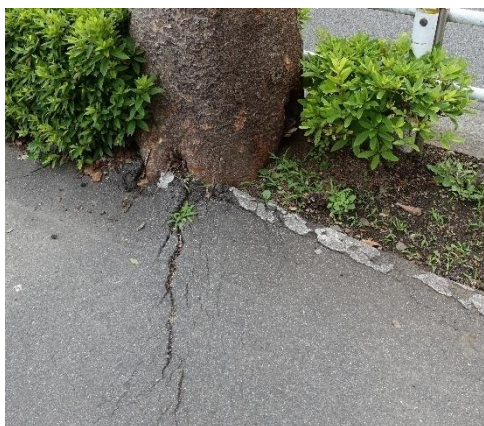
歩道幅員や植樹帯に対して大きくなりすぎる樹種を植栽した場合、樹木の成長に伴い、根が地表に現れて肥大化し、縁石や舗装を持ち上げてしまう「根上がり」と呼ばれる状態になることがあります。

根上がりによる歩道舗装への侵食  
（3号線：けやき通り）

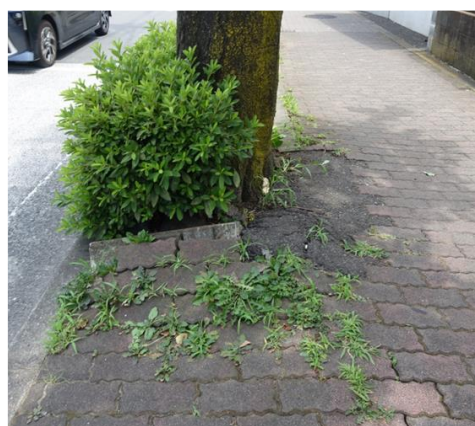
根上がりは、17路線、354本（箇所）で発生しており、歩行者や車椅子利用者が根上がりにより転倒する危険性や、舗装に亀裂が入り、そこから水分がしみこむことで舗装の劣化が早まるなどの影響が生じています。

根上がりによる歩道の盛り上がり  
（2号線：桜街道）

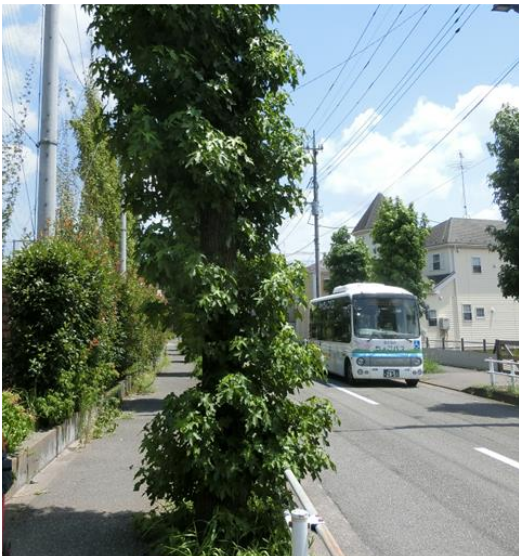
植樹帯が設置されている路線のうち、最低2mの有効幅員が確保されていない箇所がある路線は30路線あり、このような路線では、歩行者や車椅子同士がすれ違えないなどの通行の支障が生じています。

狭い歩道で植栽された街路樹  
(518号線：市役所通り)

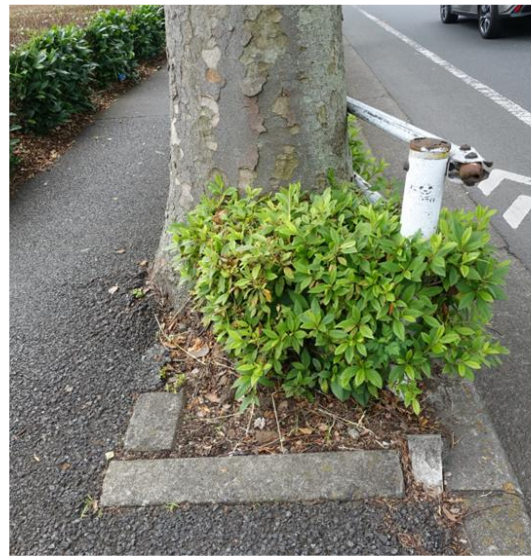
植樹帯からはみだした街路樹  
(3号線：けやき通り)

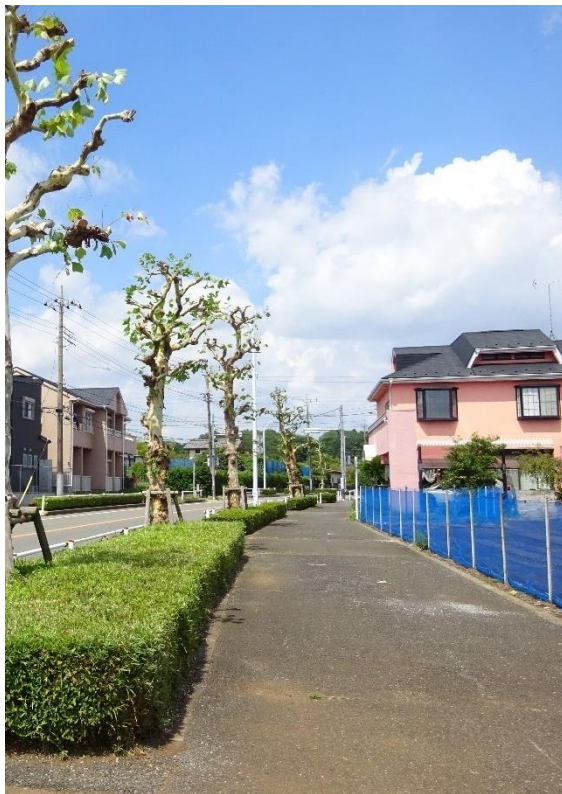
有効幅員 2m 以上の歩道  
(9号線：八幡通り)

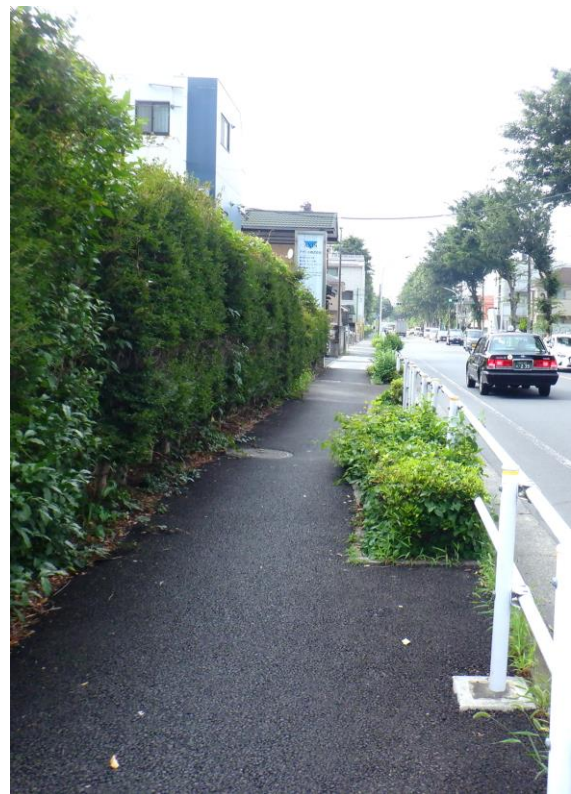
有効幅員 2m未満の歩道  
(3号線：けやき通り)

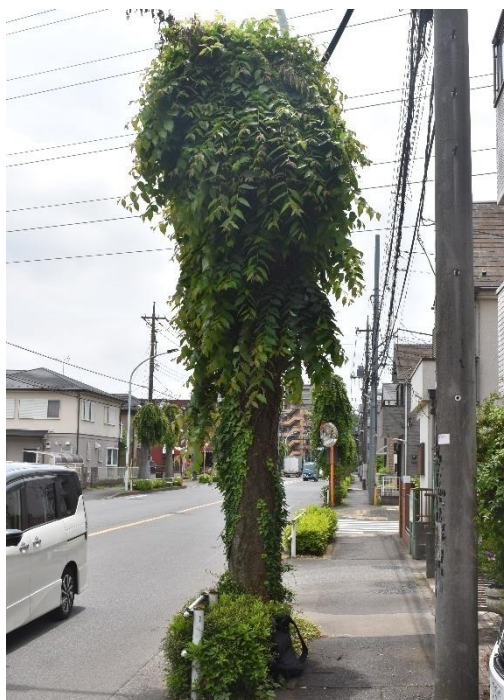
街路樹が、交差点周りや駐車場の出入り口、横断歩道付近に植栽されていることによる見通しの悪化や、街路樹の枝葉の成長により、信号機や道路標識、街路灯が隠れてしまい、交通安全上の支障が生じている箇所があります。また、横断防止柵と街路樹が重複している箇所もあります。

交差点を見にくくする街路樹  
(3号線：けやき通り)

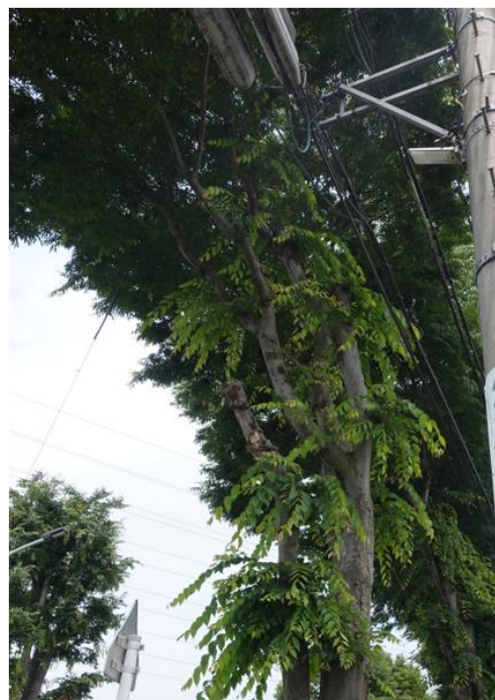
街路灯等に近接している街路樹  
(3号線：けやき通り)

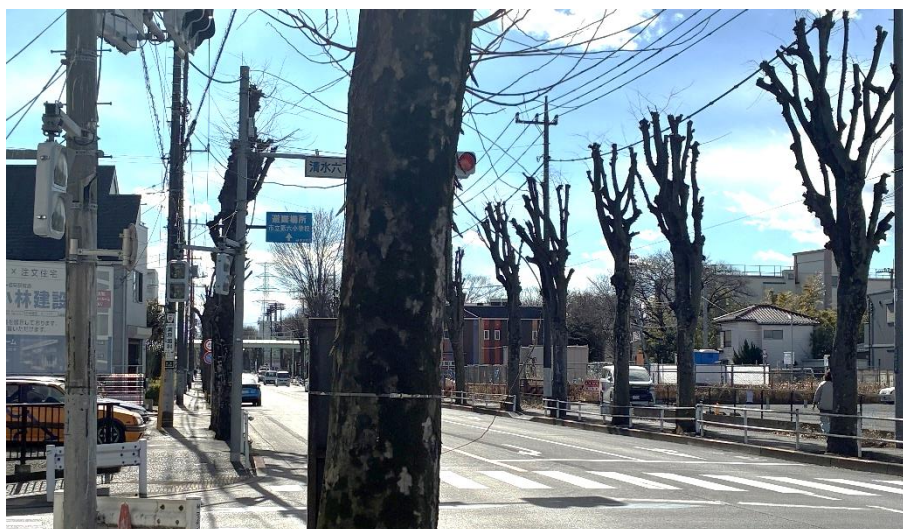
特に、3号線（けやき通り）においては、歩道幅員に対して大きくなりすぎるケヤキが植栽されており、高さを抑えるための強剪定として胴切り<sup>※</sup>をしていますが、これにより幹から細い枝が密生し、見通しが悪化した箇所が見られます。

街路樹により見通しが悪い交差点 (3号線：けやき通り)

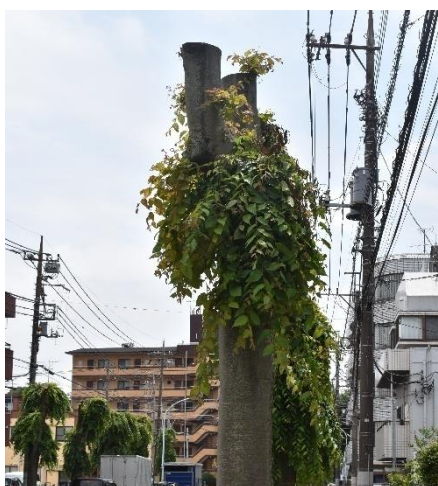
特に、3号線（けやき通り）においては、歩道幅員に対して大きくなりすぎるケヤキが植栽されており、高さを抑えるための強剪定として胴切り※をしています。これにより樹形が不自然な形となっています。

胴切りされた街路樹（3号線：けやき通り）

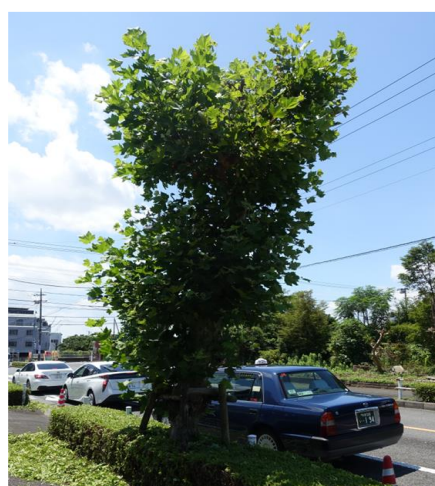
歩道幅員が狭い路線の街路樹の剪定は、建築限界内へ枝葉が入らないように、強剪定に近いかたちで行わざるを得なくなり、その影響で、ひこばえや胴吹きが発生し、樹形が乱れ、見通しの悪化や通行障害のほか、景観を損なっている場合があります。

樹形が乱れた街路樹（9号線：八幡通り）

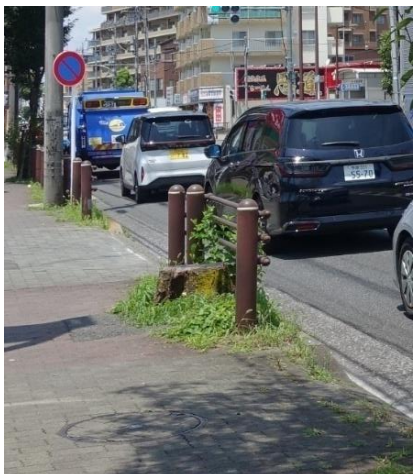
特に、2号線（桜街道）は、老朽化した街路樹を伐採した後に、植栽をしていない箇所が多く、植栽間隔がまばらで等間隔の並木のような良好な景観になっていません。

伐採後、植樹していない状況  
（2号線：桜街道）

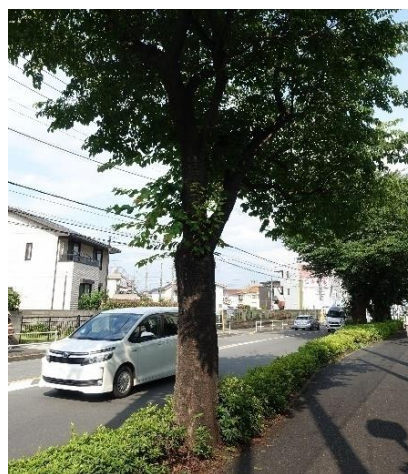
樹間が等間隔となっていない状況  
（2号線：桜街道）

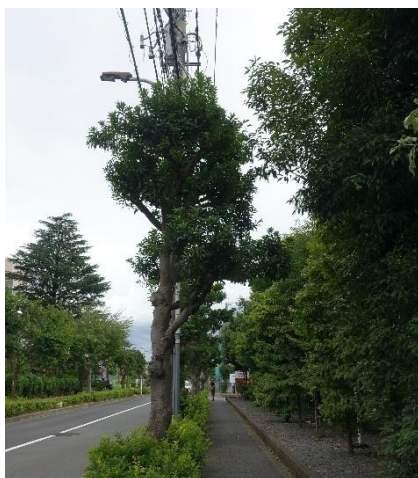
公園などの樹木と街路樹が重なっている箇所については、日陰による生育不良や枝葉による歩道の通行者への圧迫感などが生じており、街路樹の環境保全、景観向上の効果が薄くなっている箇所があります。

重複植栽により日陰になっている街路樹  
（817号線）

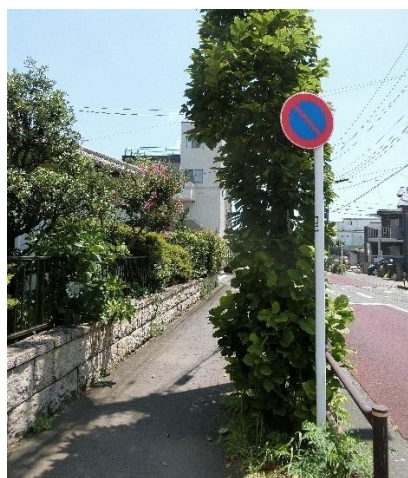
歩道に圧迫感を生じさせている街路樹  
（2018号線）

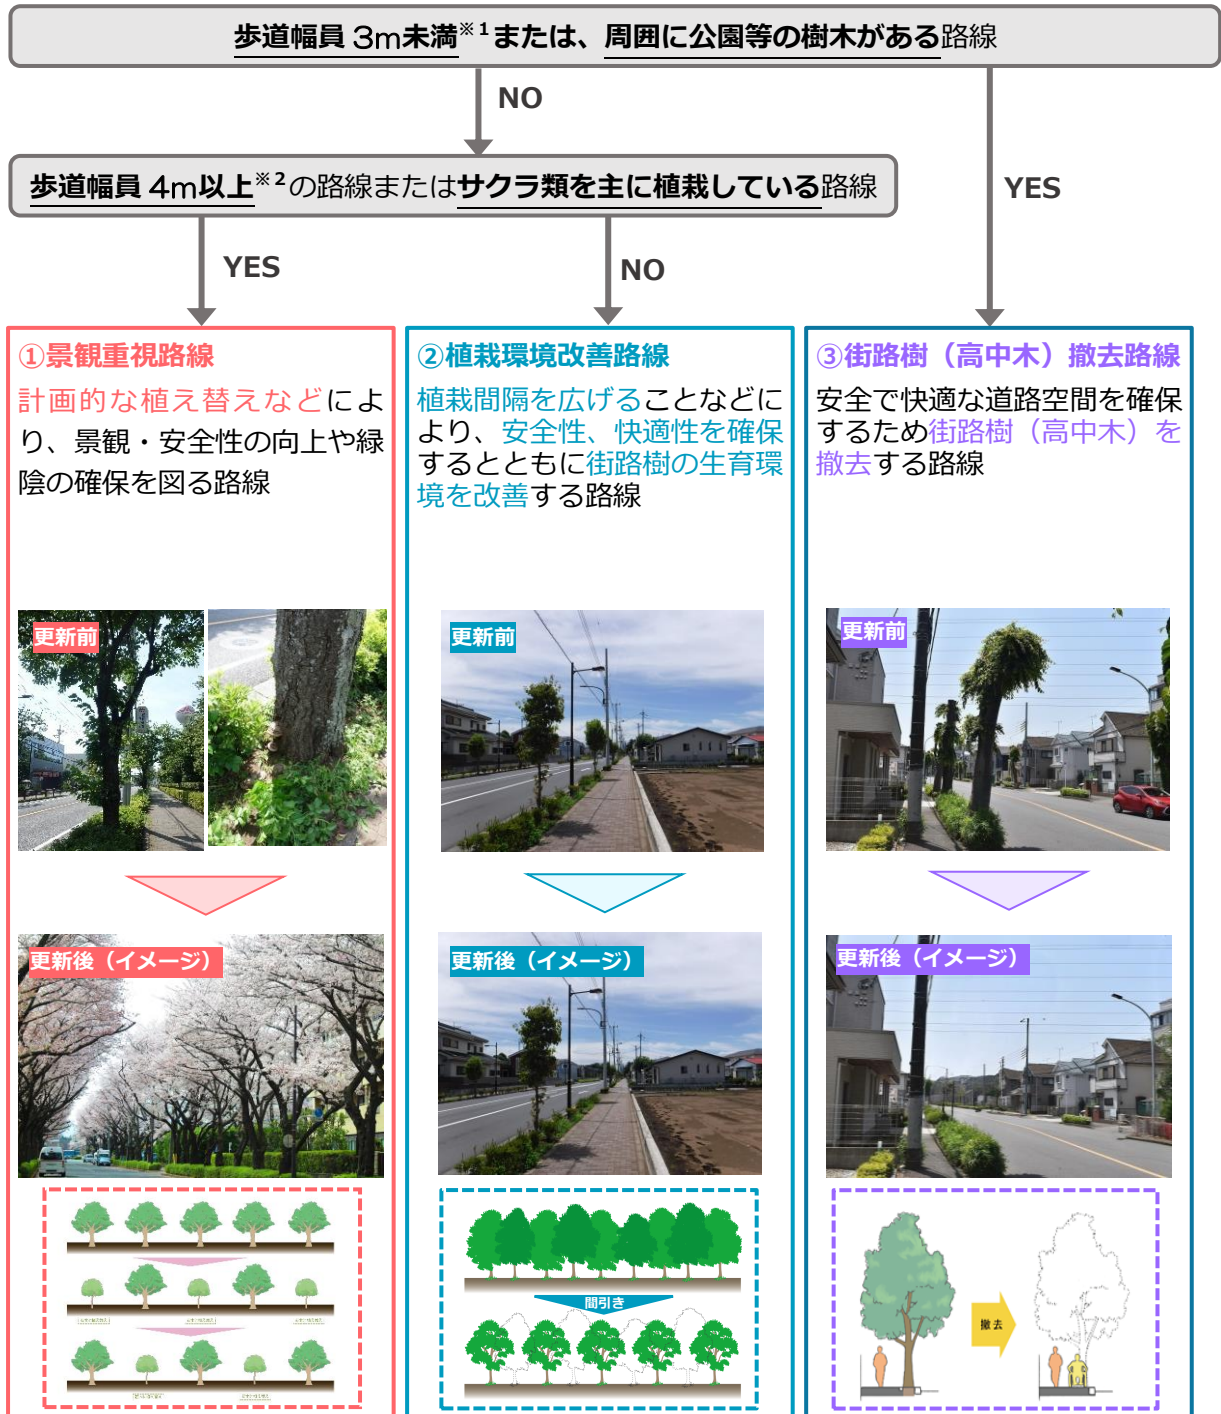
街路樹のある49路線のうち、平成30年度以降に更新済みの路線（2路線）を除く47路線について、以下のフローに沿って路線ごとの更新方針を3つに区分しました。

※1 歩道幅員 3m：植樹帯の幅を概ね0.6～0.91mとすることで、歩道の有効幅員を2m確保できると考えられる路線

※2 歩道幅員 4m：「東大和市道路の構造の技術的基準に関する条例」による植樹帯の標準幅1.5mを概ね確保しつつ、歩道の有効幅員を2m確保できると考えられる路線

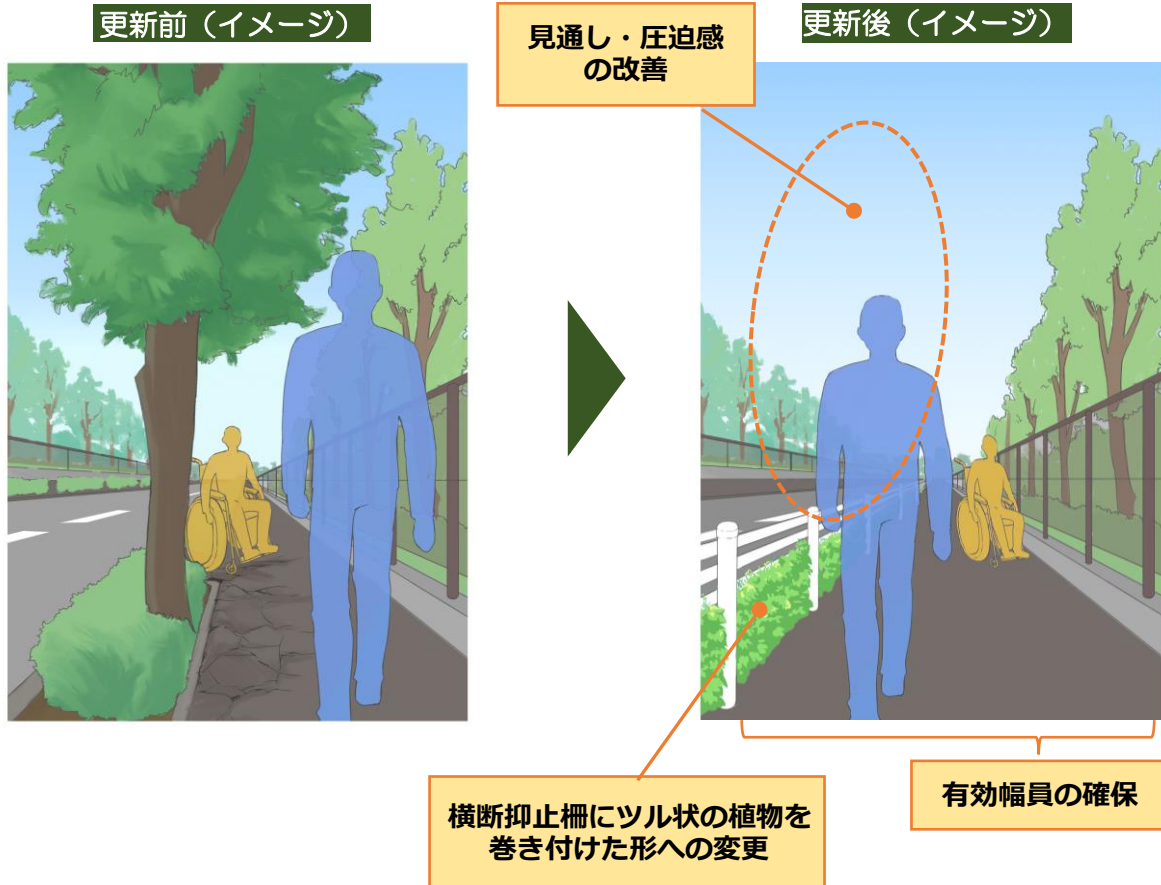
### ツル性の植物の植栽イメージ

低木が植栽されている路線のうち、歩道幅員が3m未満の路線については、歩道の有効幅員を2m確保し、道路利用者の安全性・快適性を確保するため、低木の撤去、幅の変更や横断抑止柵にツル性の植物を巻き付けた形への変更を検討します。

- 更新前：十分な歩道幅員が確保されておらず、車いすの方などとのすれ違いが困難
- 更新後：車いすの方などとのすれ違いが容易。また、狭い歩道空間に植栽された高木による圧迫感等の改善

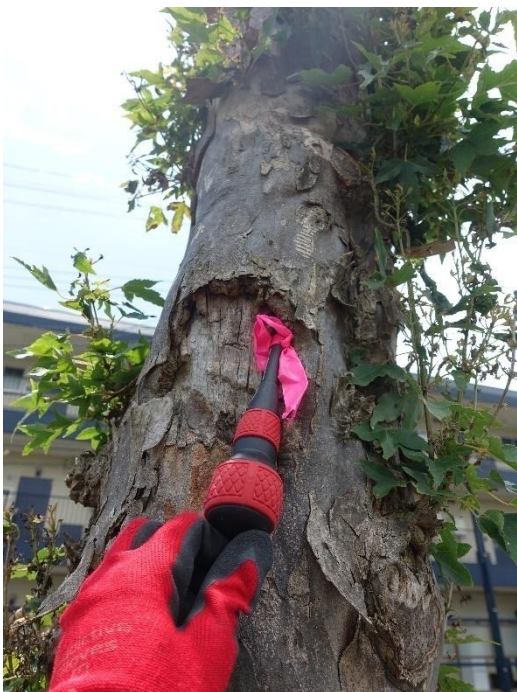
幹が腐朽し鋼棒が刺さるトウカエデ  
(7号線)

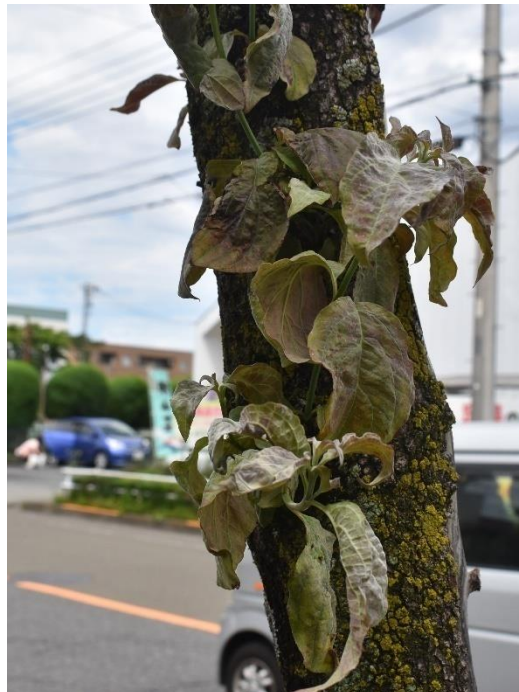
うどんこ病に罹患したハナミズキ  
(5号線)

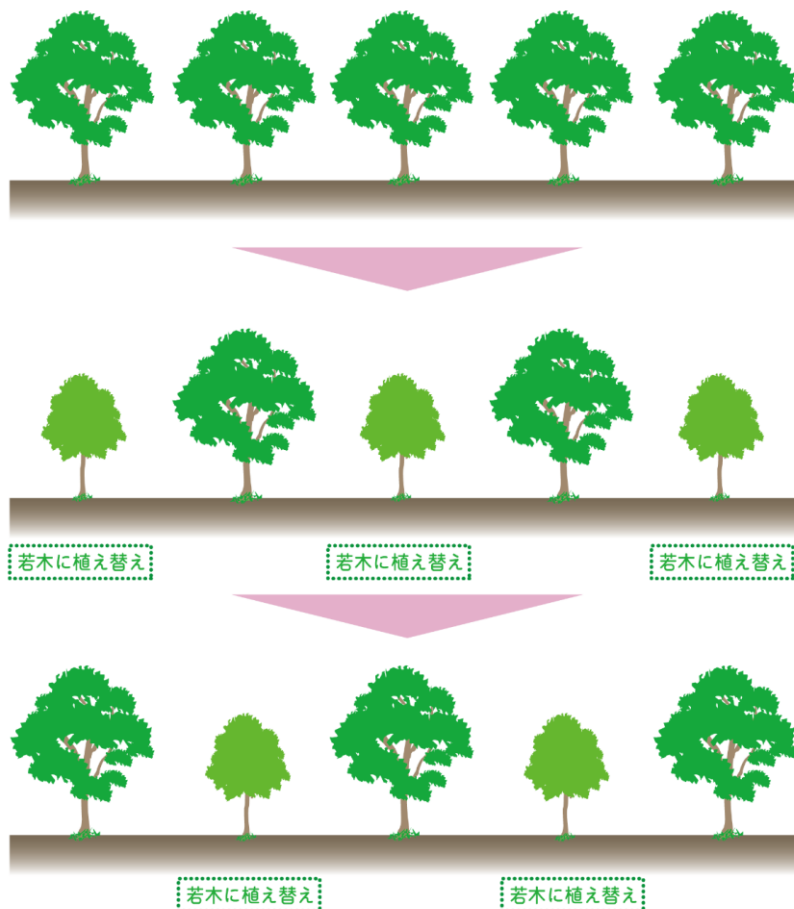
#### 植替えの模式図

- ・ベッコウタケやコフキタケ、打診異常、根上がりが発生した箇所に対して優先的に植替えを行うほか、根上がり等により歩道が傷んだ箇所では、歩道を補修します。
- ・なお、上記の対策は現状の景観が急激に変化することを避けるため、毎年の予算等を勘案しつつ、段階的に行う予定です。

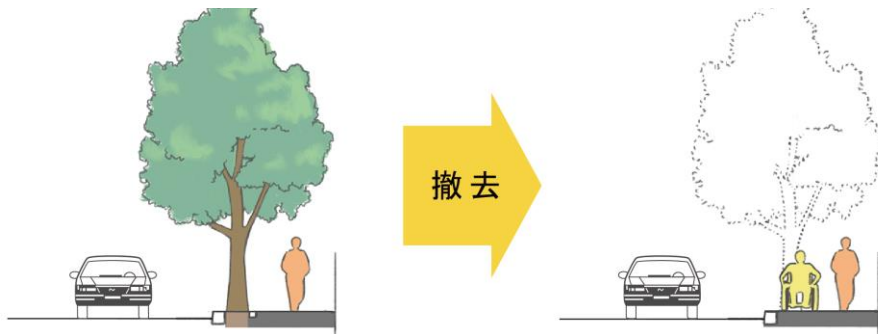
撤去の模式図

3号線（けやき通り）、6号線（富士見通り）、13号線（ゆりのき通り）、133号線、304号線、318号線、323号線、333号線、396号線、518号線（市役所通り）、519号線、691号線、710号線、785号線、802号線、814号線、816号線、818号線、819号線、963号線、964号線、993号線 等
